コミュニケーション機器、環境制御装置等のフォローアップ対応

Preliminary study by rehabilitation engineers on troubleshooting of communication devices and ECS users

畠中 規¹⁾

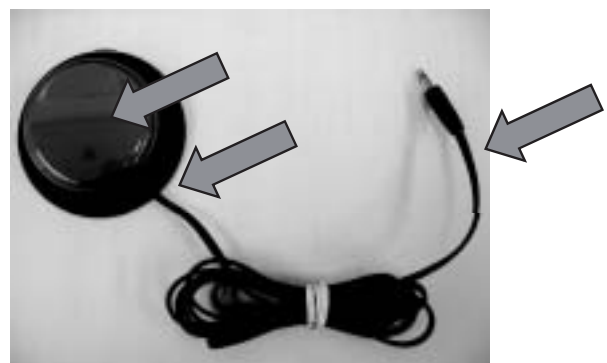
図6 接点式スイッチの故障箇所

- ① 接点式スイッチの接続コードの断線1件
毎日の使用による繰り返しの曲げ伸ばしによるものか、コードを引っ掛けるなどして一時的に過度の引っ張り力がかかったかのどちらかだと思われる(図6)。
 - ② 帯電式スイッチの故障1件
支持部のプラスチック製のじゃばらが外れたもので、位置合わせのためによじっているときに過度な力が働いたためだと思われる(図7)。
 - ③ 接点式スイッチの磨耗による故障1件
毎日の使用による接点部分の磨耗による接触不良のためだと思われる。向きを固定してスイッチを設置すると同じ側ばかりを押すことになるので磨耗が進むようである(図6)。
 - ④ 接点式スイッチのショートによる故障1件
毎日の使用による根元の繰り返しの曲げ伸ばしで、リード線の被覆が剥げたことによるショートだと思われる(図6)。
- また、断線ではないが、食べかすのスイッチへの付着や浸入によりスイッチの稼動部分が固まって動かなくなる事例が1件あった。
